**Về việc phê duyệt Phương án hộ đê và bảo vệ trọng điểm phòng,
chống thiên tai năm 2020, thành phố Hà Nội**

PHƯƠNG ÁN HỘ ĐÊ VÀ BẢO VỆ TRỌNG ĐIỂM
PHÒNG, CHỐNG THIÊN TAI NĂM 2020 THÀNH PHỐ HÀ NỘI
(Ủy ban nhân dân thành phố Hà Nội phê duyệt tại Quyết định số
2605/QĐ-UBND ngày 22/6/2020)

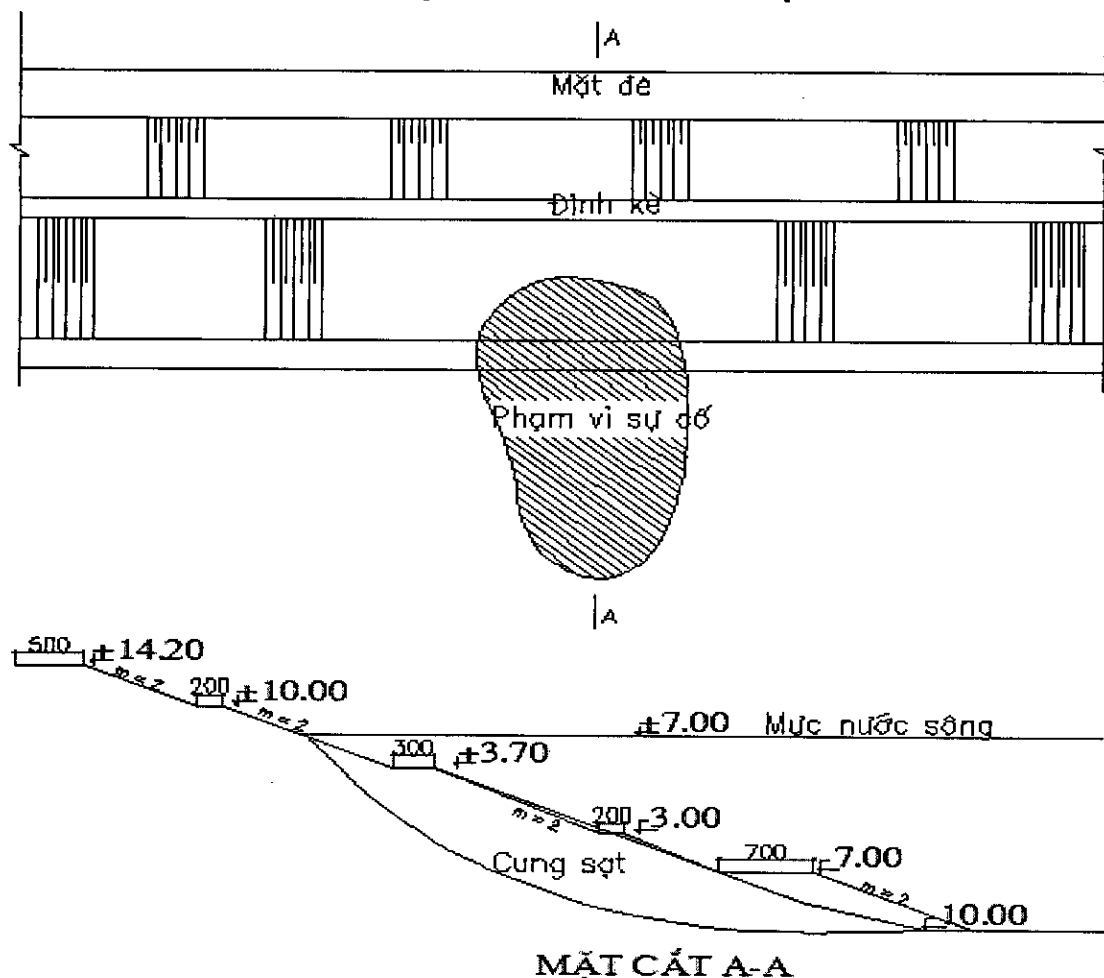
SƠ HOẠ MẶT CẮT XỬ LÝ SỰ CỐ
VỊ TRÍ K0+850 XÂY SỰ CỐ

b) Giả định tình huống sự cố: Sụt mái kè thượng lưu do xuất hiện hố xói dưới lòng sông.

Khi mực nước sông Đuống ở cao trình (+7.00m), kiểm tra tại vị trí K0+850 mái kè Xuân Canh, xuất hiện cung trượt có chiều dài 15 m, chân kè ở cao trình (+3,70 m) bị trôi mất, đáy cung trượt có độ sâu (-10.00 m), cao trình đỉnh cung trượt là (+7,00 m). Sự cố được phát hiện nhờ lực lượng tuần tra canh gác quan sát thấy xuất hiện vết nứt (khi mực nước ngập đỉnh kè thì quan sát tre vè). Đây là sự cố nguy hiểm nếu không xử lý vết sạt tiếp tục phát triển uy hiếp an toàn đê. Để tránh nguy cơ sự cố phát triển thêm, cần có biện pháp để xử lý sự cố trên ngay khi phát hiện.

- Hiện tượng sạt trượt xảy ra tại chân và mái kè Xuân Canh uy hiếp trực tiếp đến an toàn của đê, phải xử lý tích cực và khẩn trương bằng biện pháp thả đá rời kết hợp rọ đá và đắp bao tải đất gia cố khu vực bị sạt trượt, với chiều dài 25 m (tăng thêm 5 m về mỗi phía), làm giảm đến mức thấp nhất sự phát triển của sự cố. Việc xử lý phải hoàn thành trong 24 giờ liên tục. Biện pháp xử lý, cụ thể như sau:

+ Thả rọ đá hộ chân rộng 5,0 m xếp thành 03 hàng từ cao trình (-10,0) đến (-7,0) nhằm mục đích giữ chân khối đá thả rời.

+ Tiến hành thả đá rời tạo mặt cơ rộng 3,0 m với độ dốc mái $m = 2,0$ đến cao trình +3,70 bù phần cơ hộ chân bị sạt.

+ Thi công đắp trả bao tải đất từ cao trình +3,70 đến cao trình +7,00 để hoàn trả mái kè bị sạt.
